**INFORME / MEMORIA:**  
**“Control e seguimento arqueolóxico das obras de consolidación e restauración da Ponte do Couso (Avión, Ourense)”**

**ED102A 2015 / 204-0**

PROMOCIÓN: **SUAREZ CONSTRUCTORA DEL VALLE MIÑOR, S.L.**

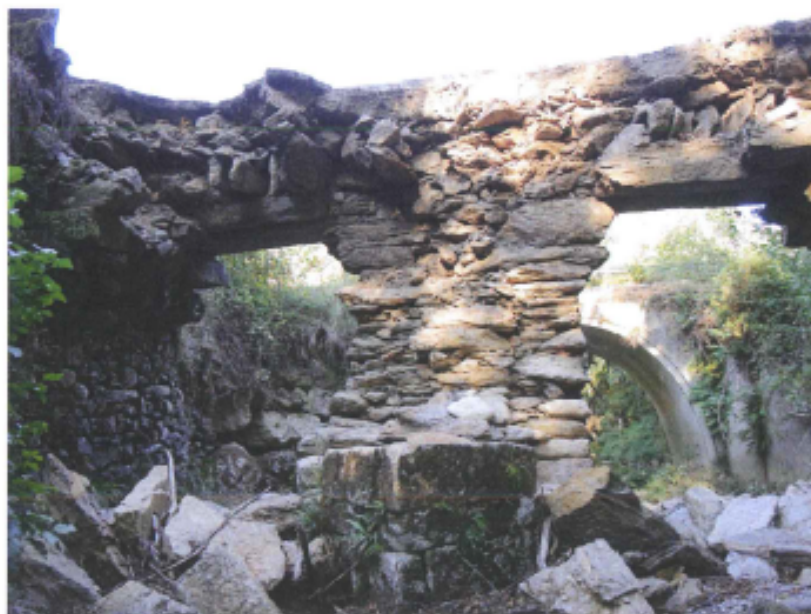
*Foto nº 3.- Ausencia de material aglomerante en los rellenos interiores*

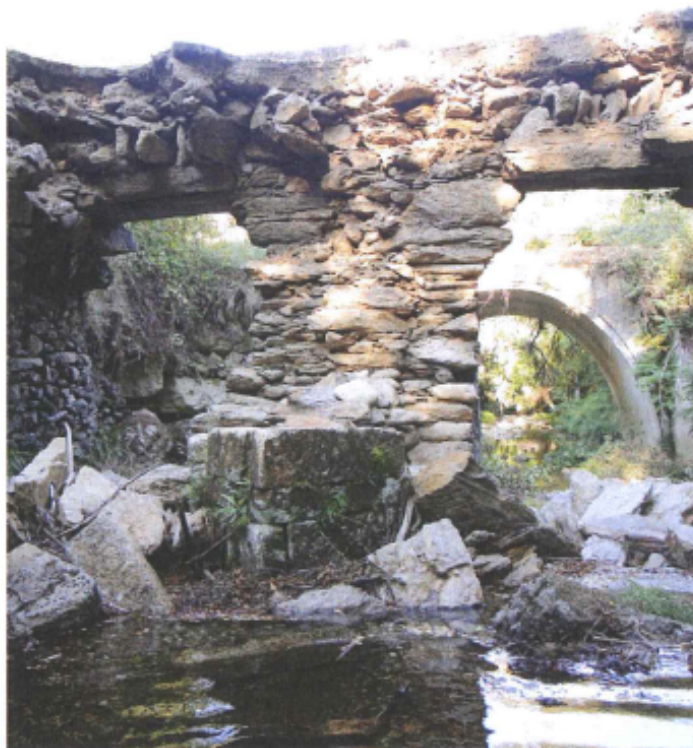
O 22 xaneiro de 2013, unha importante crecida do río provocou o derrube parcial da ponte, perdendo a metade da pila, o que provocou que se viñeran abaixo as lousas dos linteis e, como consecuencia, tamén a plataforma que sostiñan estes.

*Foto nº 11.- Frente de la pila derrumbada*

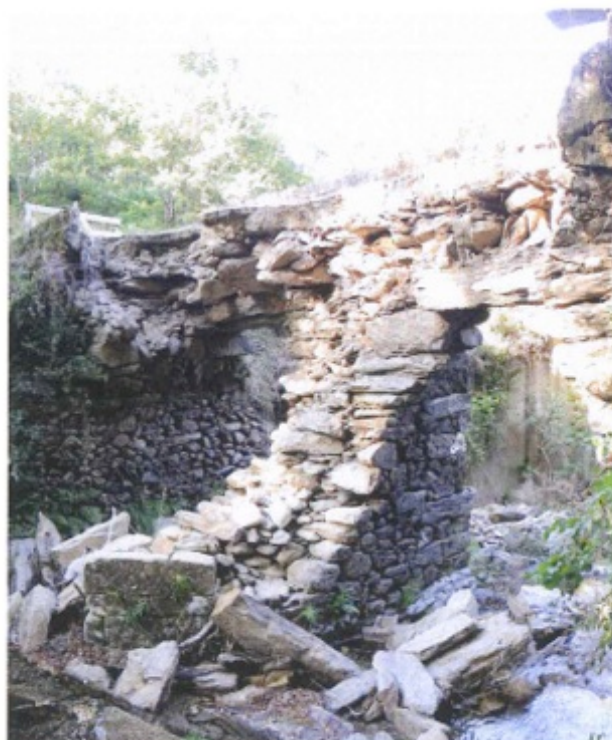
*Foto nº 12.- Vista lateral de la pila derrumbada*

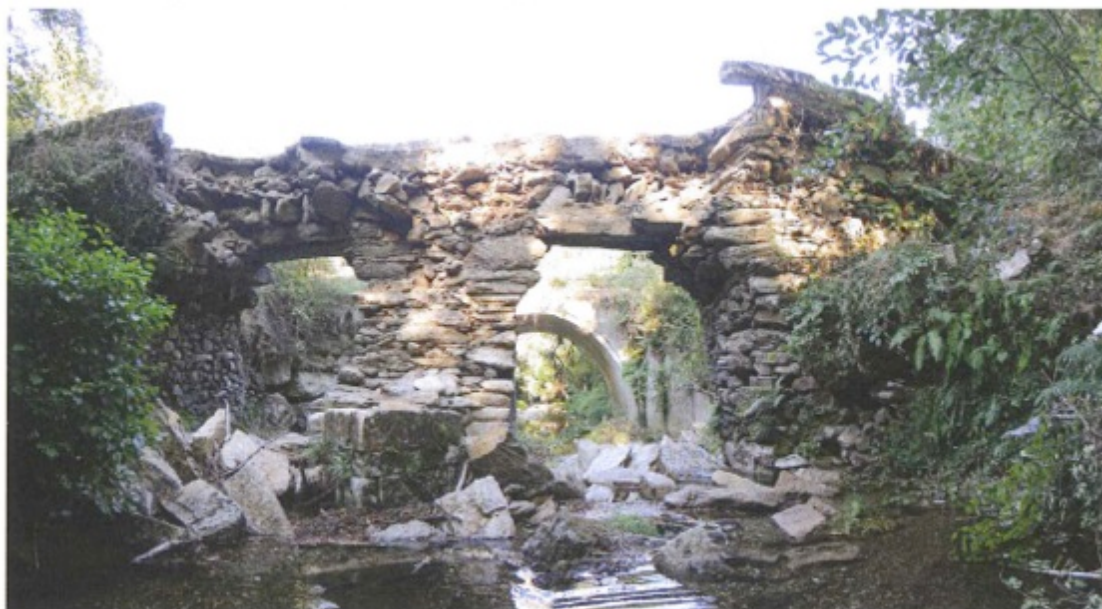
*Foto nº 13.- Alzado aguas arriba del puente, con parte de su fábrica derribada*

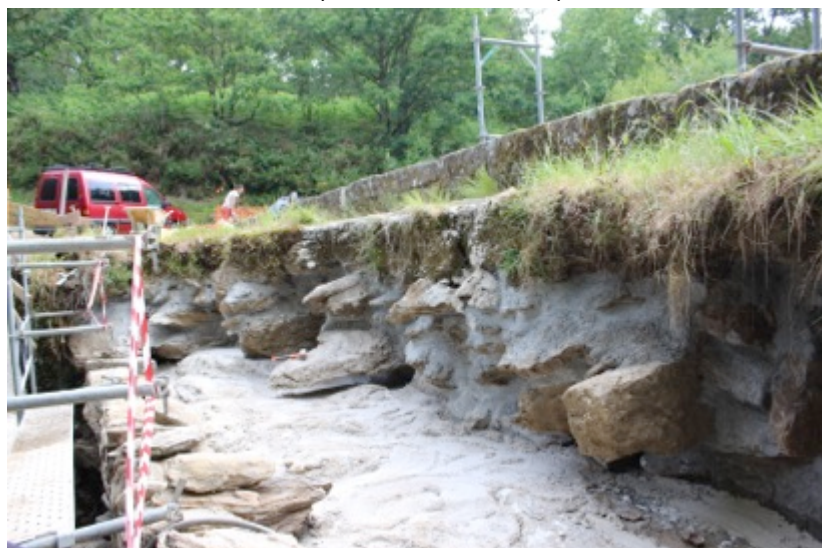
Alma da ponte fixada con morteiro.

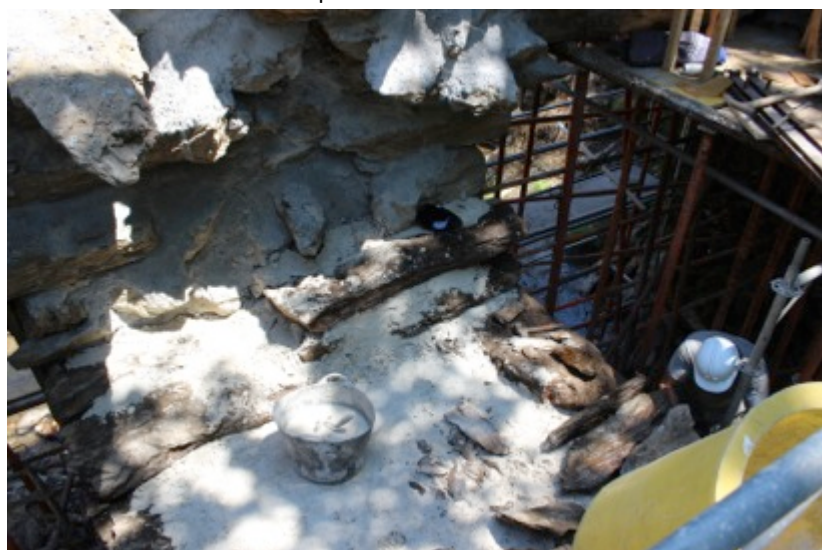
Alma do piar central fixada con morteiro.

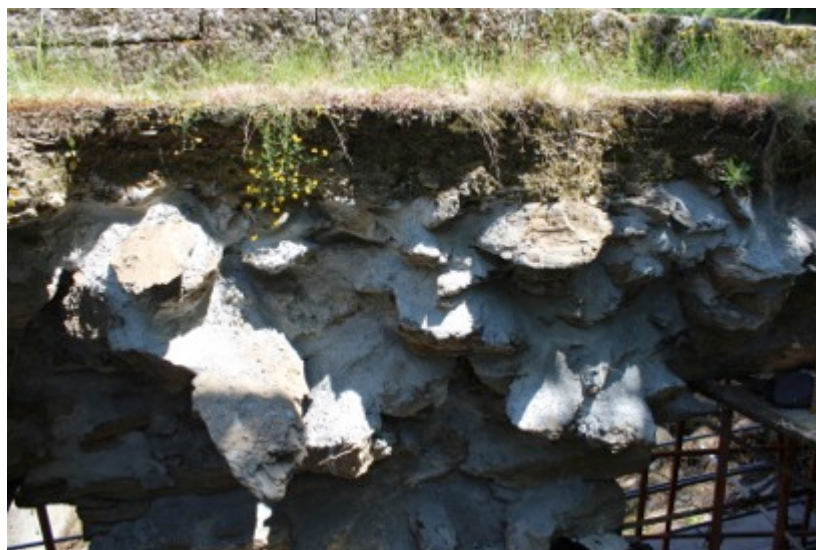
Alma do corpo da rasante fixada con morteiro.

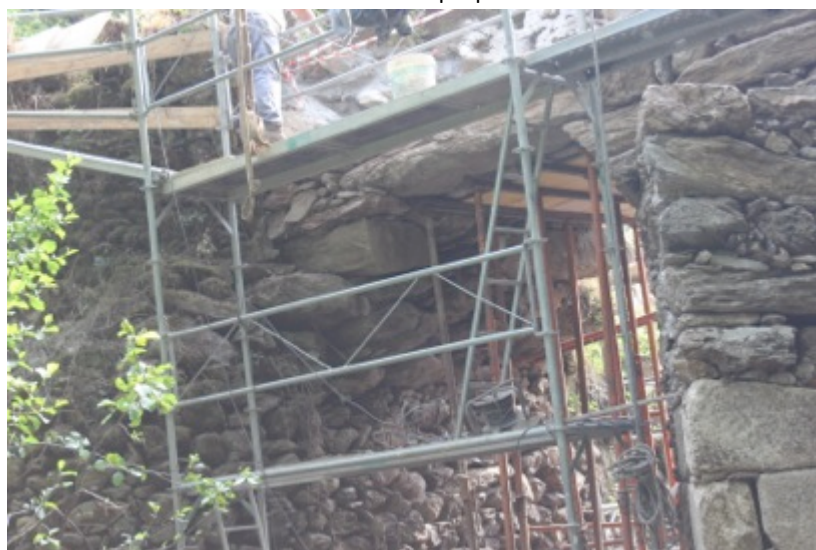
Recolocación dos linteis do vano sur.

Segundo o piar central gañou altura foi posible recolocar as longas lousas que servían para abrir as luces da ponte, reconstruíndo o sistema de descarga de dovelas e reenchendo co mesmo proceso descrito a parte interior, gañando altura ata a rasante. Tamén se colocou o voadizo lateral, no que se apoian os pretriles.

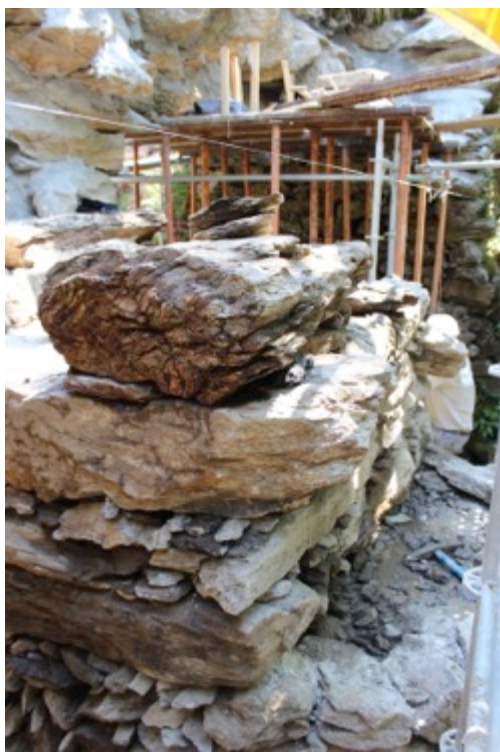
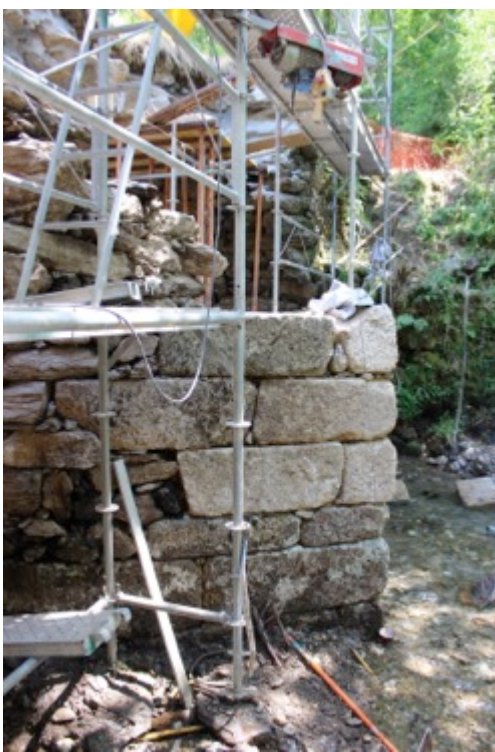
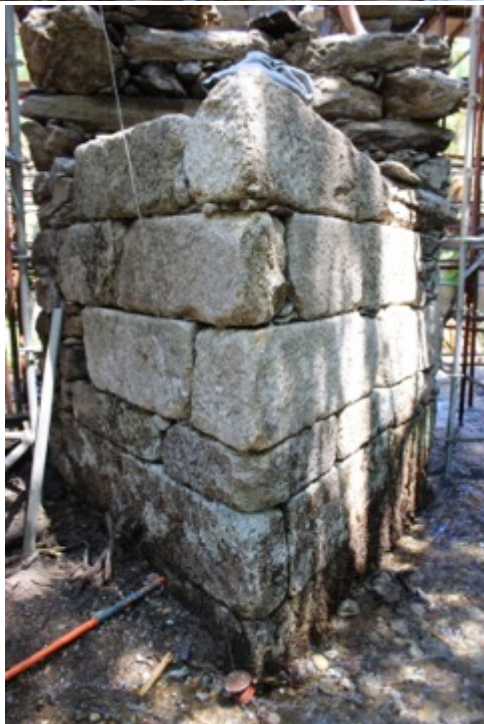
Proceso de reconstrución do tallamar, coas tres fiadas inferiores in situ, outras tres superiores recolocadas e o resto de cachotería de laxa con reforzo no ángulo central.

Seguidamente procedeuse a reconstrucción do tallamar, colocando primeiro tres fiadas de perpiaño granítico sobre as tres que quedaran in situ tralo derrube da ponte, e a partires desta xa con lousas, reforzando o ángulo central con pezas maiores. A medida que se lle ía dando altura íase reenchendo o seu interior.

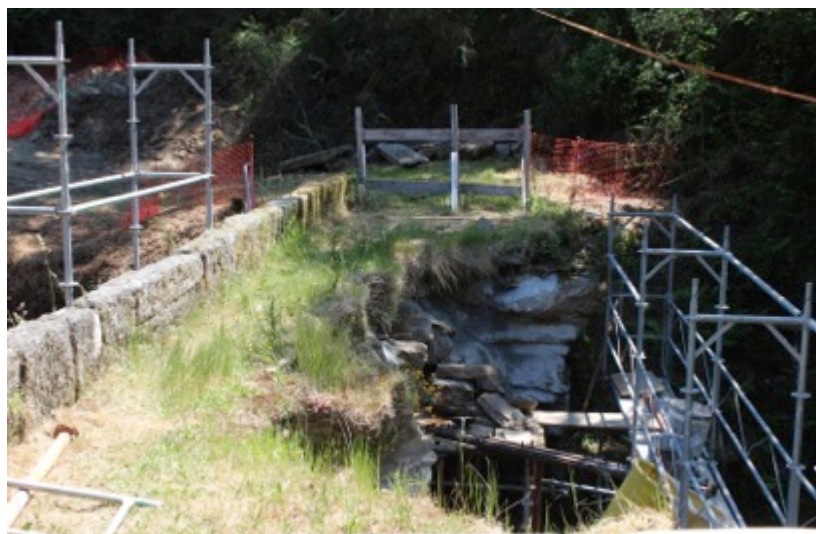
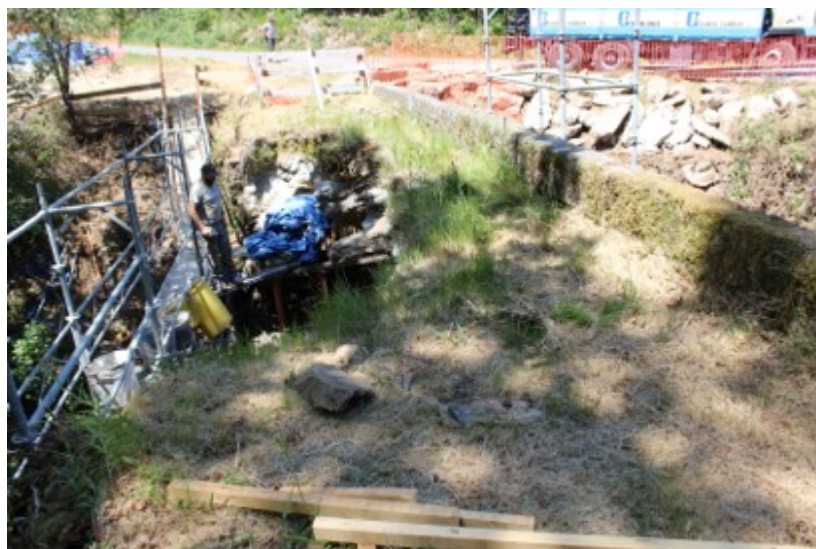
Diferentes vistas do burato provocado polo derrube da ponte.

Burato reenchido con cachote e tomado con morteiro ata a rasante orixinal.

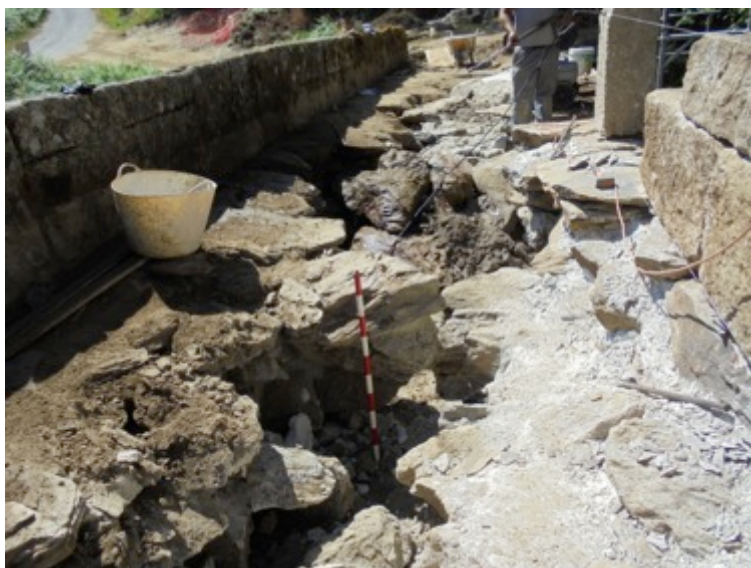
Fenda aberta entre a parte reconstruída e a orixinal.

Proceso de reenchido da fenda anterior.
