# CONTROL ARQUEOLÓXICO DA RECUPERACIÓN DO CAMIÑO PRIMITIVO DE SANTIAGO NO HOSPITAL VELLO (A FONSAGRADA, LUGO)

**Nombre del Documento:** 00R66MT01

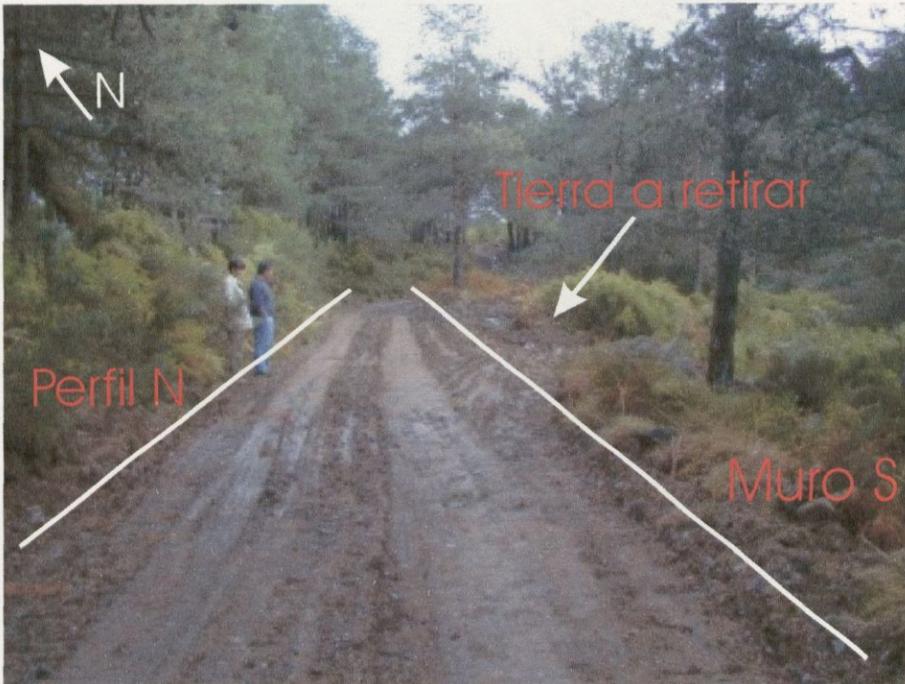
Figura 2. Vista del Camiño desde el W antes de comenzar la actuación.

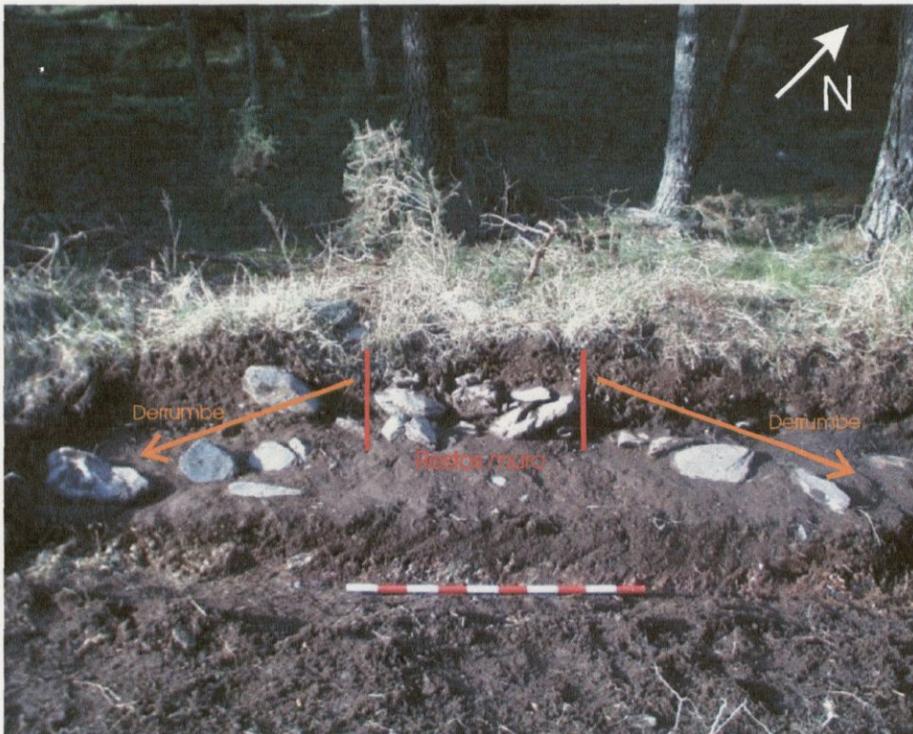
Figura 3. Perfil N del Camiño y ES001219X01 desde el SSW.

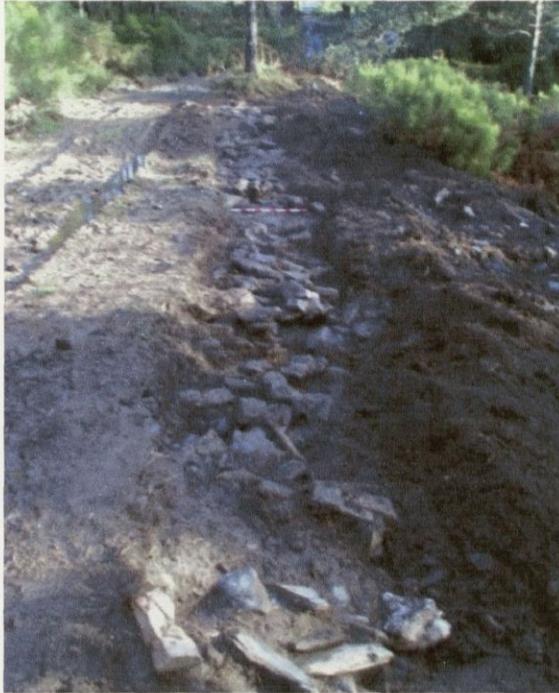
**Estado de conservación:** La estructura se ha visto gravemente alterada por la repoblación forestal, se observan distintas roturas en el muro correspondientes a raíces y se han perdido algunas partes del muro a causa de tocones de árboles.

Por otro lado, la causa de esta intervención, el vertido de escombros sobre el muro, ha contribuido al deterioro de la estructura, afectando a la solidez de la cimentación.

Figura 4. Vista general de la ES001220U01 desde SW.

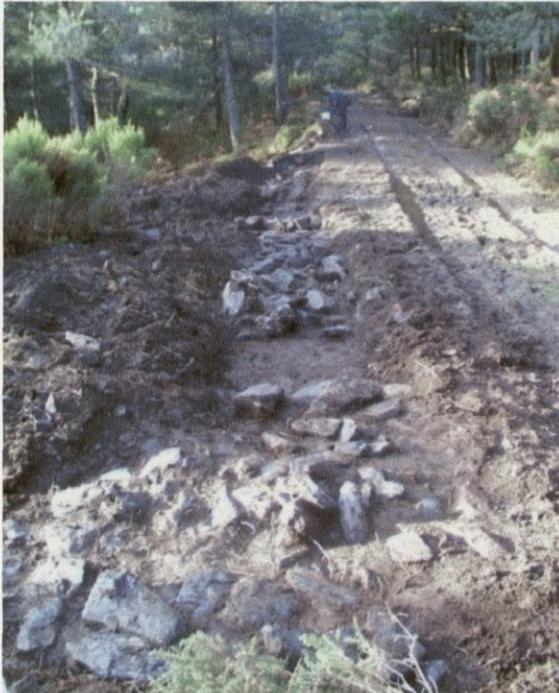
Figura 5. Vista general de la ES001220U01 desde NE.

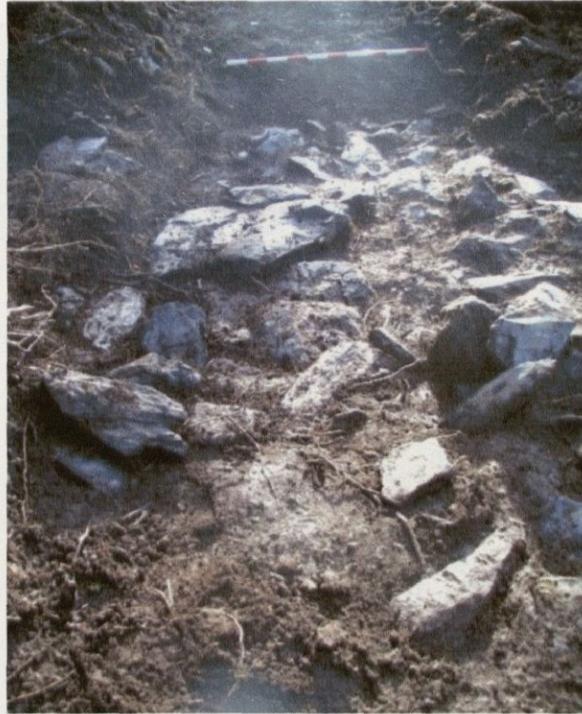
Figura 6. Detalle del derrumbe oriental de la ES001220U01 desde N.

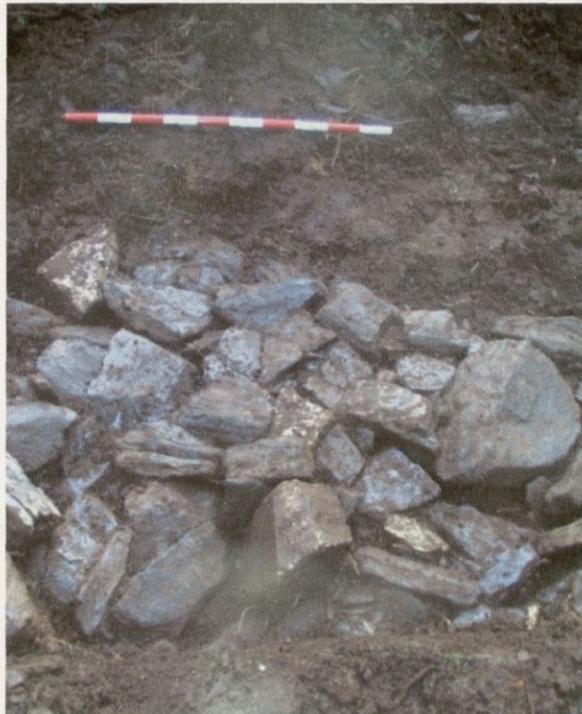
Figura 7. Detalle en planta de la ES001220U01 desde el N.

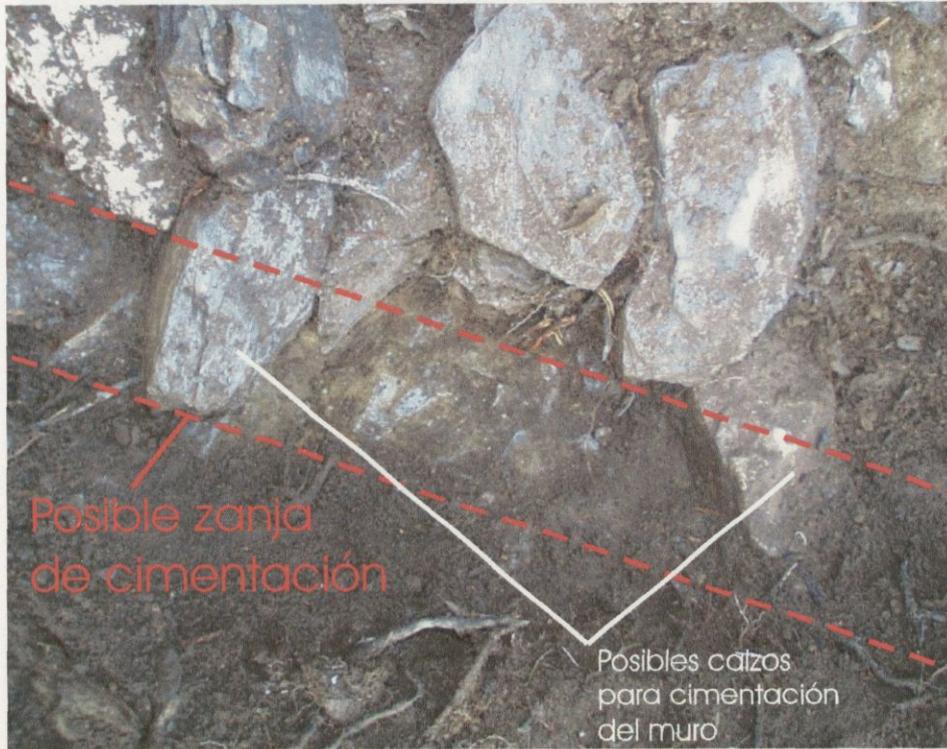
Figura 8. Detalle de una posible zanja de cimentación de la ES001220U01.

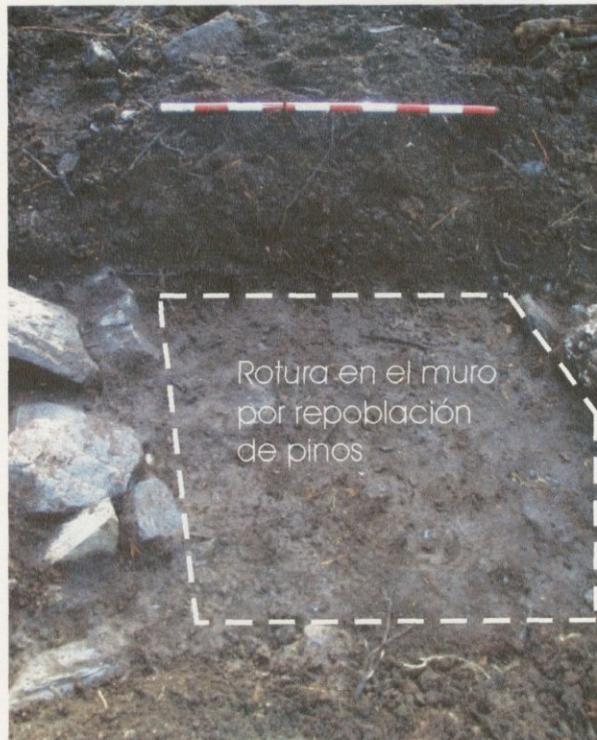
La ES001220U01 se ha visto gravemente alterada por la repoblación forestal, se observan roturas en el muro correspondiente a raíces y tocones de árboles. Por otro lado, se ha vertido escombros sobre ella afectando a la solidez del muro. Presenta un importante derrumbe hacia el S y SE y ha perdido parte de la argamasa, solo se conserva la cimentación.

Figura 9. Detalle de rotura en ES001220U01 por repoblación de pinos.

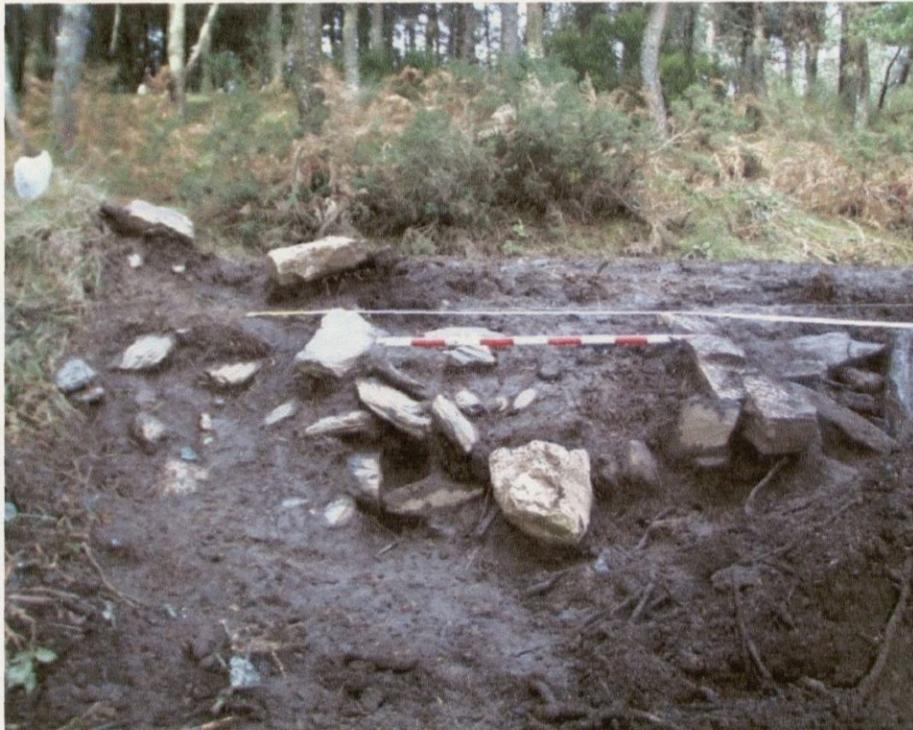
Figura 10. Detalle del perfil S de la ES001220U01 en su lado más occidental.

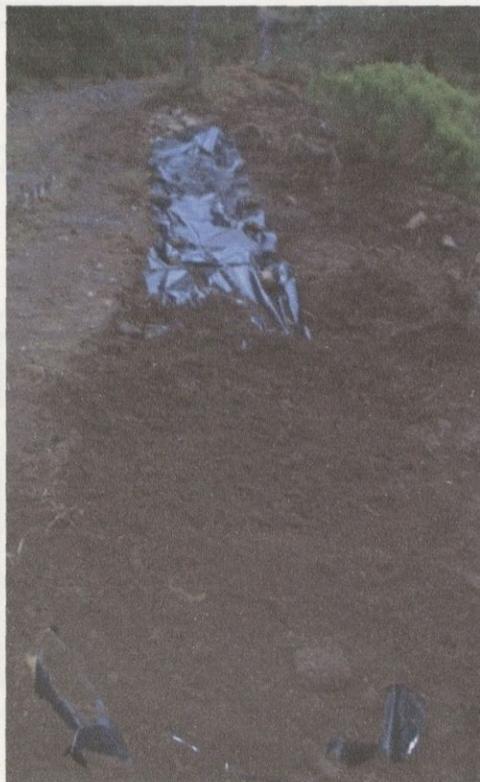
Figura 11. Vista general del tapado de la ES001220U01.

**Descripción:** Se realizó el control de desescombro de la tierra vertida sobre un muro en el margen izquierdo del Camiño Primitivo a la latura del Hospital Vello de Fonsagrada; se limpiaron y delimitaron las estructuras localizadas y se documentaron gráficamente. Posteriormente se procedió a su tapado con plástico y tierra para evitar el mayor deterioro de las estructuras a fin de protegerlas mientras no se realice una intervención más exhaustiva.

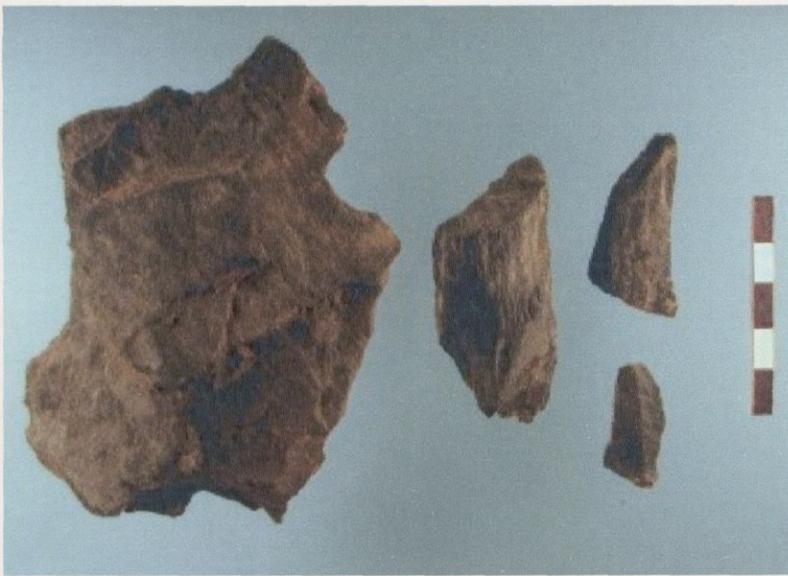
Los líticos están realizados en pizarra, por su forma y fractura todos ellos parecen presentar huellas de acción antrópica. Cabe destacar uno de los fragmentos, el cual presenta en un borde una posible perforación.

Conjunto de líticos recogidos en el CM001220U01.

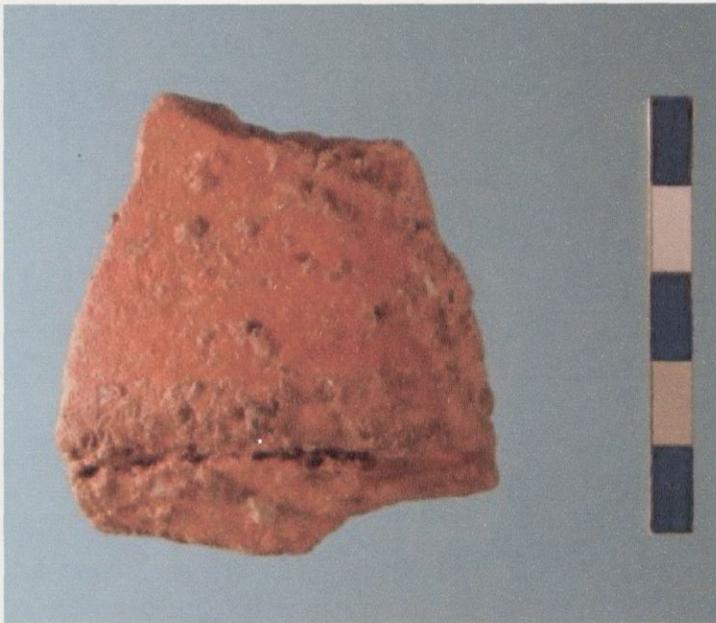
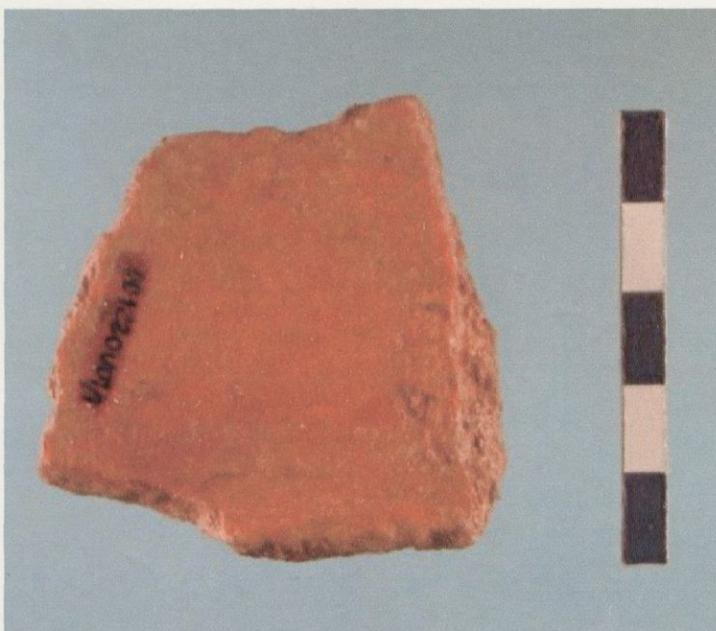
La cerámica carece de decoración, se corresponde con la zona de transición entre la panza y el fondo del cacharro. Éste ha sido realizado a torno, presenta grosor medio en sus paredes y desgrasante irregular con cuarzos de grano medio y grueso de presencia escasa y mica de grano fino muy abundante. Presenta una coloración rojiza, tanto en el interior del cacharro como en el exterior, y fractura en sandwich rojo/marrón claro/rojo.

Fragmento de cerámica recogida en el CM001220U01, exterior.

Fragmento de cerámica recogida en el CM001220U01, interior.
