# CONTROL ARQUEOLÓXICO DA RECUPERACIÓN DO CAMIÑO PRIMITIVO DE SANTIAGO NO HOSPITAL VELLO (A FONSAGRADA, LUGO)

**Nombre del Documento:** 00R66MT01

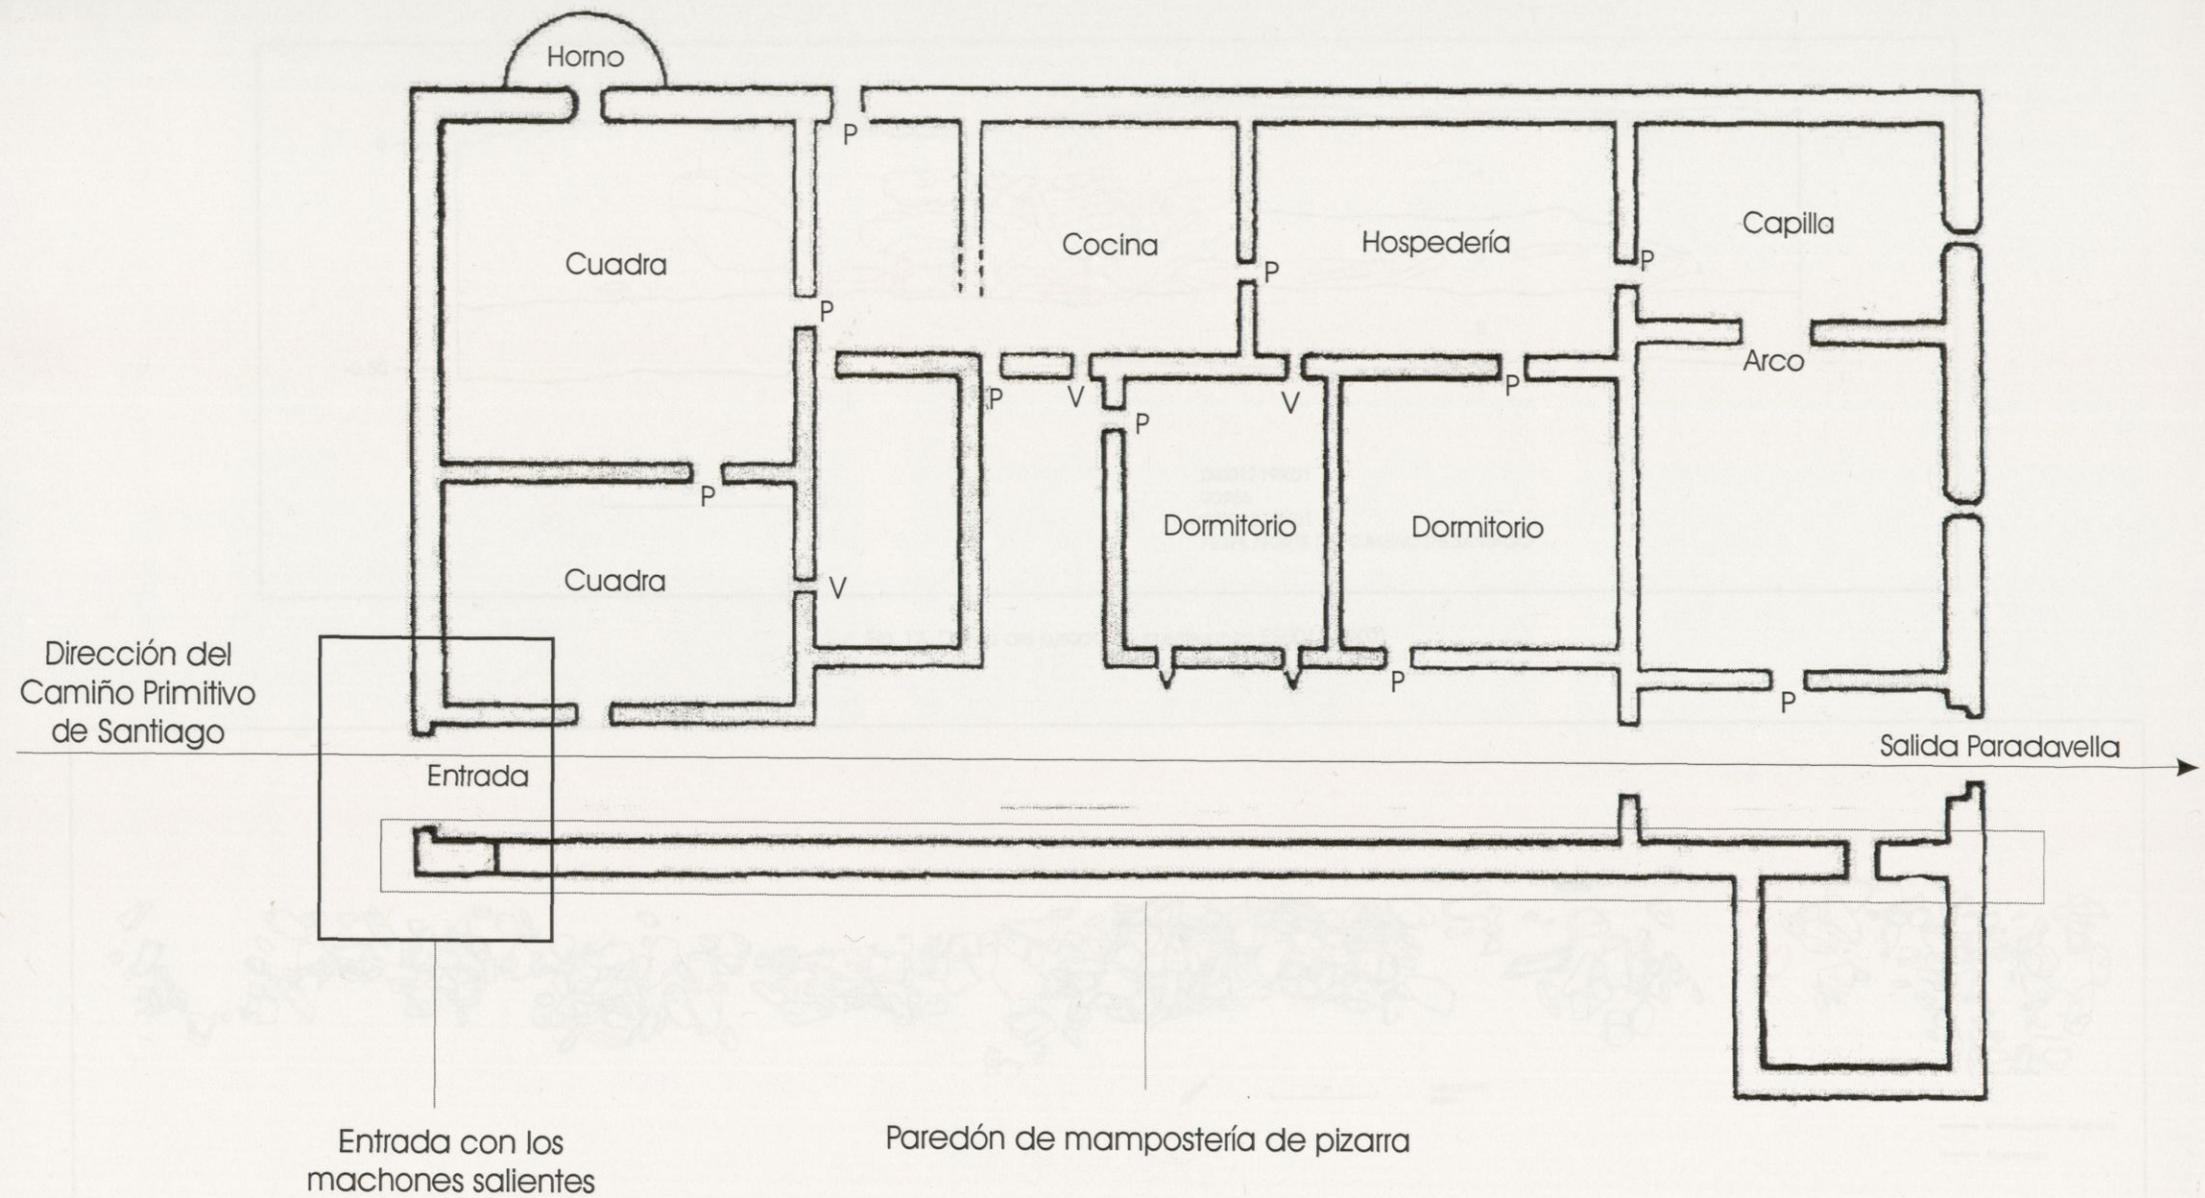
Fig. 12. Plano del Hospital Real de Montouto según actuales ruinas (López 1994: 6)

Este nuevo hospital, en la actualidad parcialmente destruido y ampliamente remodelado desde su construcción, según consta en la documentación existente sobre su fundación, presenta una planta rectangular (ver fig. 12), con sus lados mayores orientados al NE y al SW, y los menores orientados al NW y SE. Al hospital se accedía por el lado NW, cuya puerta daba paso a un espacio alargado y sin techumbre, cerrado por el lado SW por un muro llamado 'de vendaval' y en cuyo extremo S se hallaba la puerta de salida hacia Paradavella. Desde esta calle o pasillo se accedía a las diversas dependencias del hospital, todas ellas en el lado NE del conjunto, que según la documentación existente constaba de cuadras, horno, cocina, hospedería, dormitorios y capilla. El aparejo de los muros es de mampostería irregular en pizarra y esquisto; los dinteles y, en algunos casos, las jambas son de madera. Recientemente ha sido rehabilitada una de estas dependencias que presenta una cubierta de pizarra con la cumbre de teja. La *Capilla de Santiago* existente en las inmediaciones del Real Hospital es de nueva factura.

Como decíamos más arriba, por el derrumbe conservado de la estructura ES001220U01, no creemos que se trate de un muro de contención del camino como se pensaba en un principio. Por el contrario, si tenemos en cuenta la planta conservada del **Hospital Real de Montouto** (ver fig. 12), quizás podrían estar relacionadas las dos estructuras mencionadas arriba (ES001219X01 y ES001220U01). Como podemos observar en la planta, la hospedería se sitúa al borde del Camiño por su lado NE, a la altura del Hospital el camino está flanqueado por una entrada y salida constituidas por dos machones prolongación de los cierres de la cuadra y capilla respectivamente y por la prolongación de sendos machones de un muro paralelo al camino por su lado S<sup>2</sup>. Tipológicamente, el muro localizado en el lado S de la parte del camino que nos ocupa, parece responder a las mismas características, pudiendo tratarse, la estructura localizada en el lado N (ES001219X01), de un machón que cierre la salida del camino a su paso por el *Hospital Vello*. De todas formas, insistimos en que sería necesario llevar a cabo una serie de sondeos valorativos que permitan constatar este hecho. En el caso de la estructura localizada al N del camino, recomendamos que el sondeo se prolongue por encima de éste.

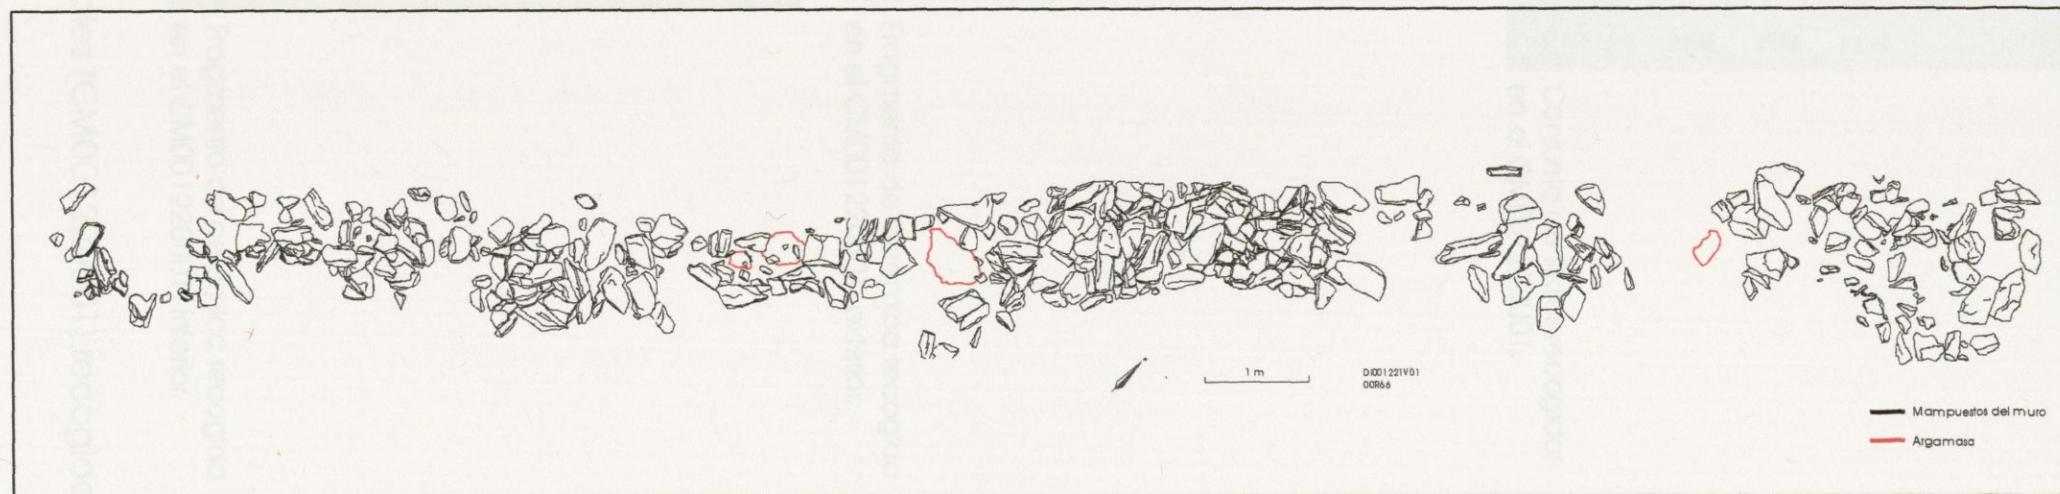
Fig. 14. Dibujo de la planta de la estructura ES001220U01

destruyéndola en lagunas partes. Por otro lado, las obras de recuperación del Camiño, han contribuido al mayor deterioro del muro del lado S, ya que parte de la tierra extraída se vertió sobre el mismo.
