**INFORME / MEMORIA:**  
**“Control e seguimento arqueolóxico das obras de consolidación e restauración da Ponte do Couso (Avión, Ourense)”**

**ED102A 2015 / 204-0**

PROMOCIÓN: **SUAREZ CONSTRUCTORA DEL VALLE MIÑOR, S.L.**

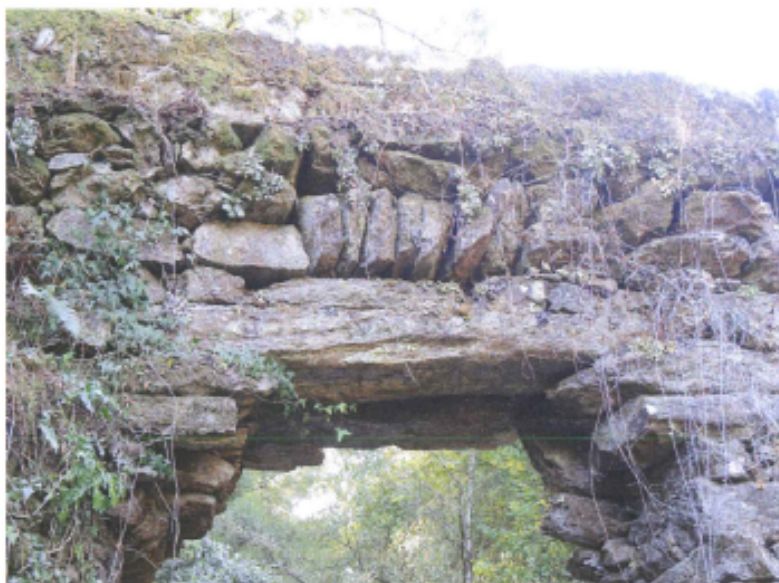
*Foto nº 1.- Voladizos en los vanos y en los alzados aguas arriba y abajo*

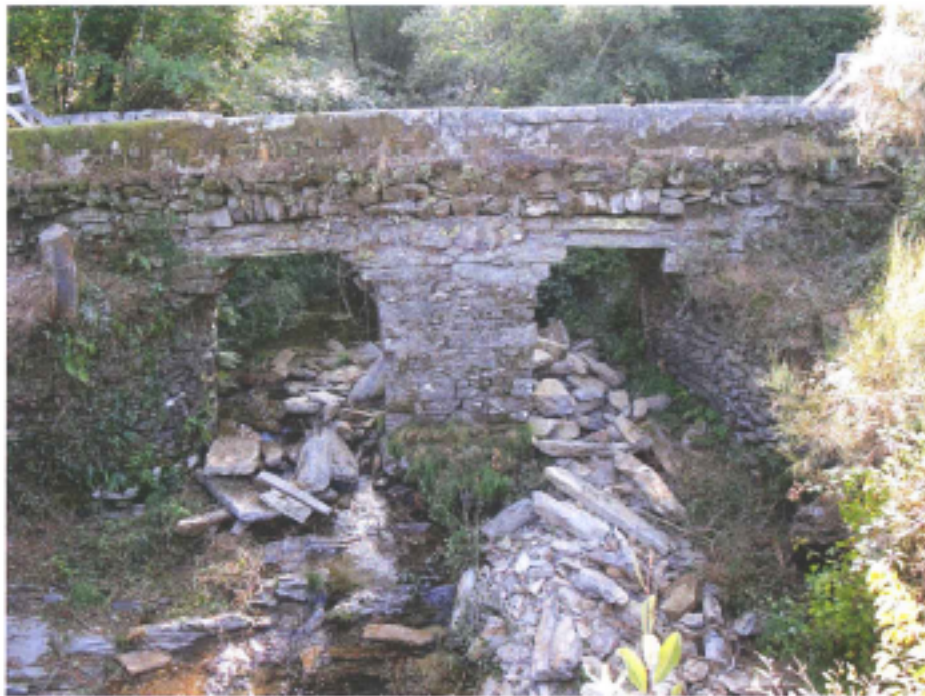
*Foto nº 4.- Alzado aguas abaixo*

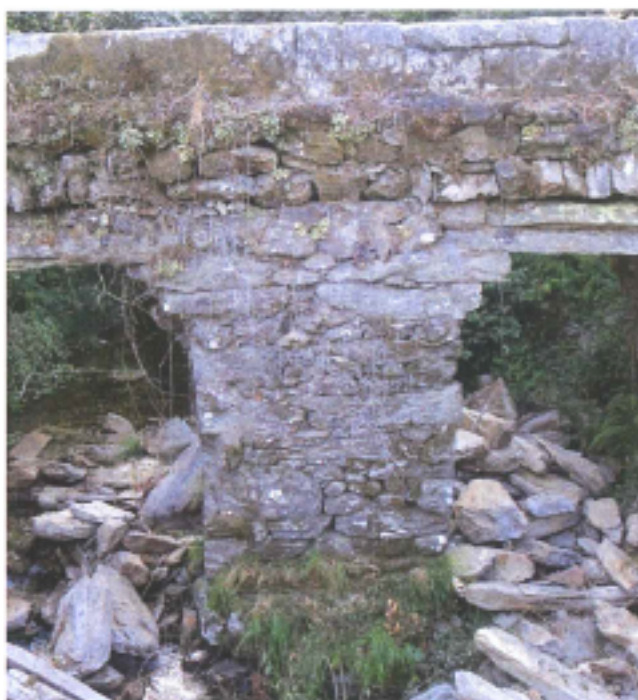
*Foto nº 6.- Paramento aguas debajo de la pila*

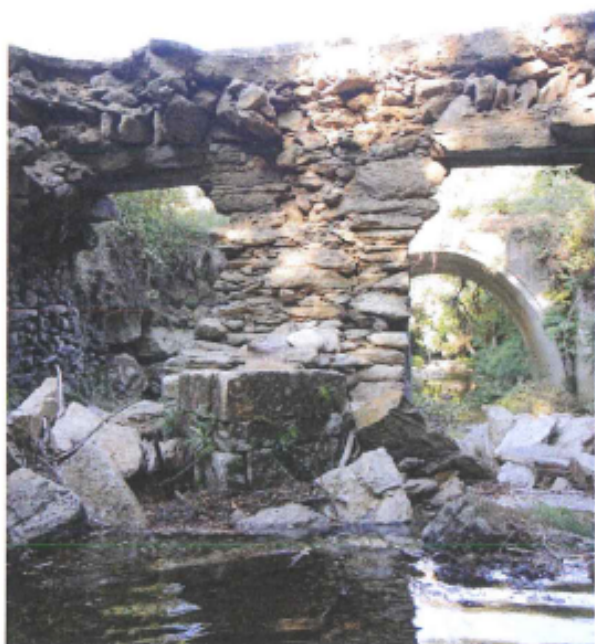
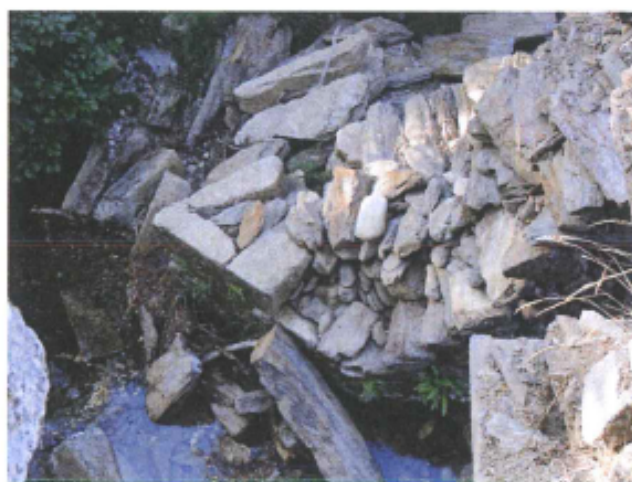
*Fotos nº 7 y 8.- Dos vistas de la pila*

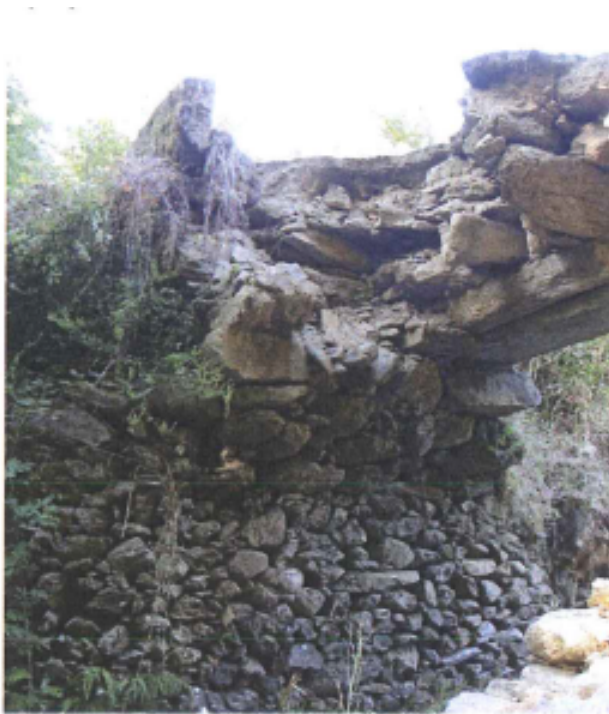
*Foto nº 9.- Estribo izquierdo*

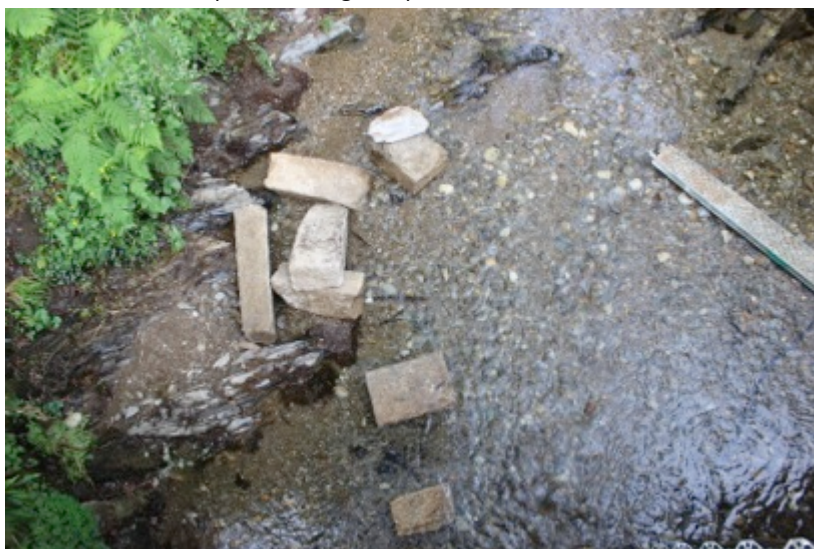
Perpiaños escuadrados caídos no leito do río augas arriba.

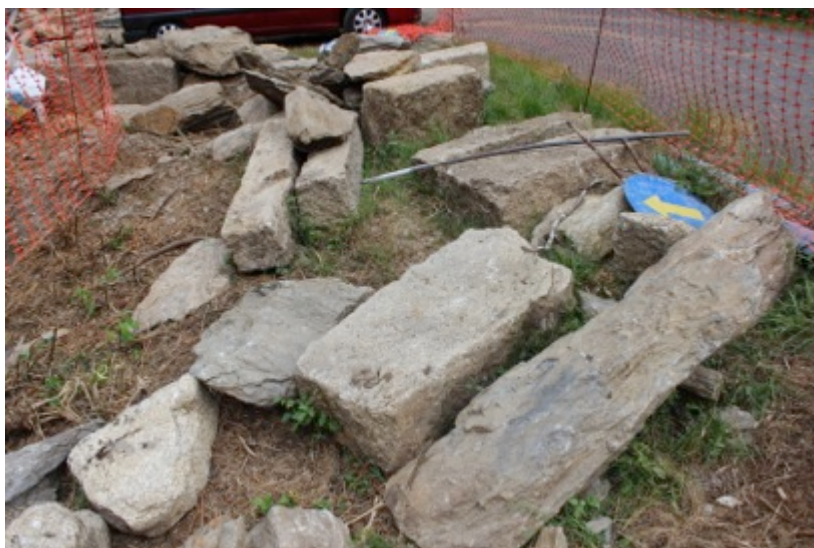
Acopio de perpiaños e lousas recuperados no río dispostos para o seu reaproveitamento.

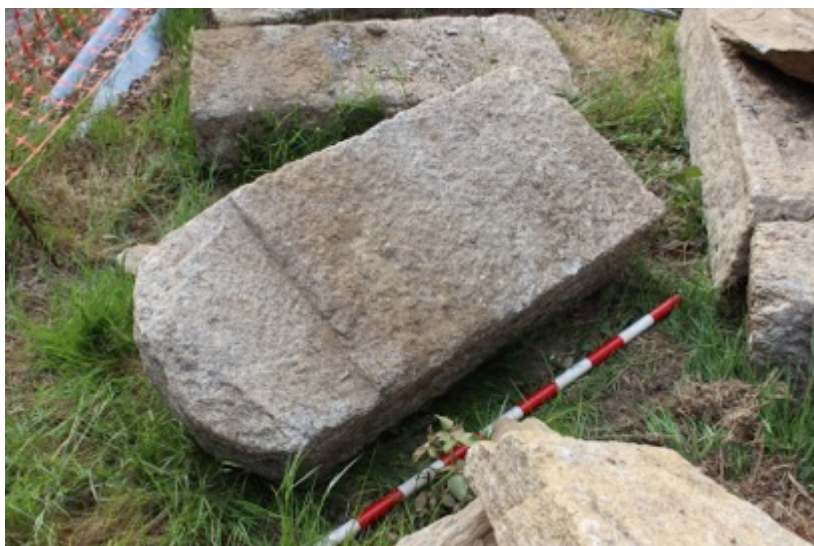
Perpiaño de remate semicircular orixinalmente situado na metade da ponte, recuperado do leito do río.

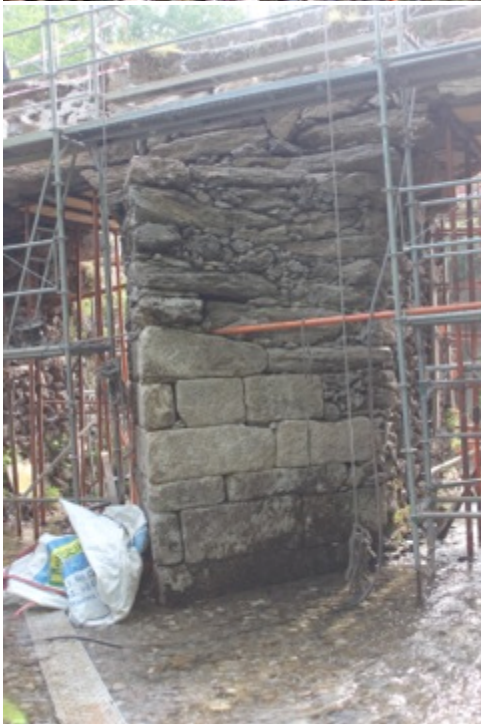
Proceso de reconstrución do tallamar, coas tres fiadas inferiores in situ, outras tres superiores recolocadas e o resto de cachotería de laxa con reforzo no ángulo central.

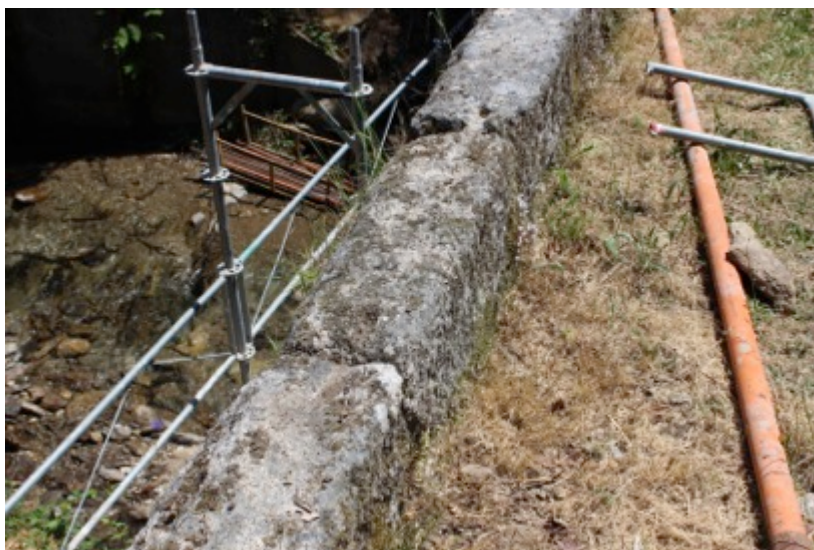
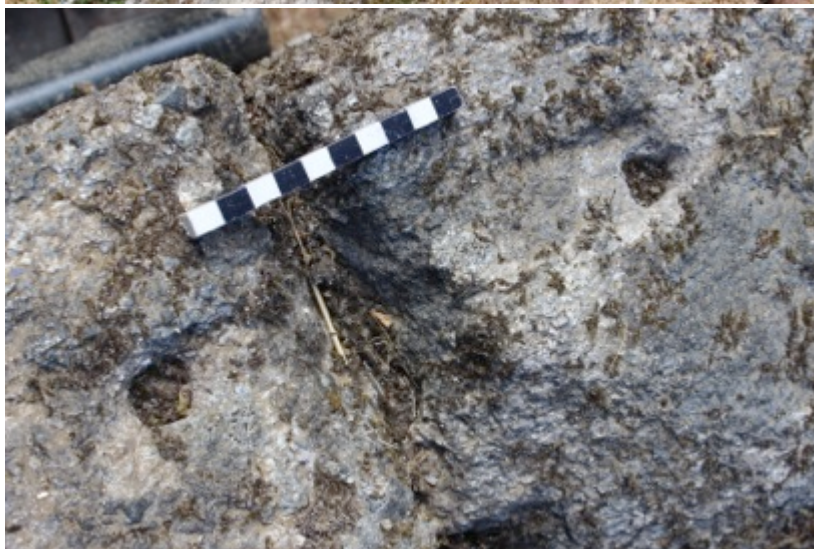
Vista do petril leste, conservado in situ, e detalle dos negativos das grampas de ferro que amarraba os perpiaños daquel entre sí.

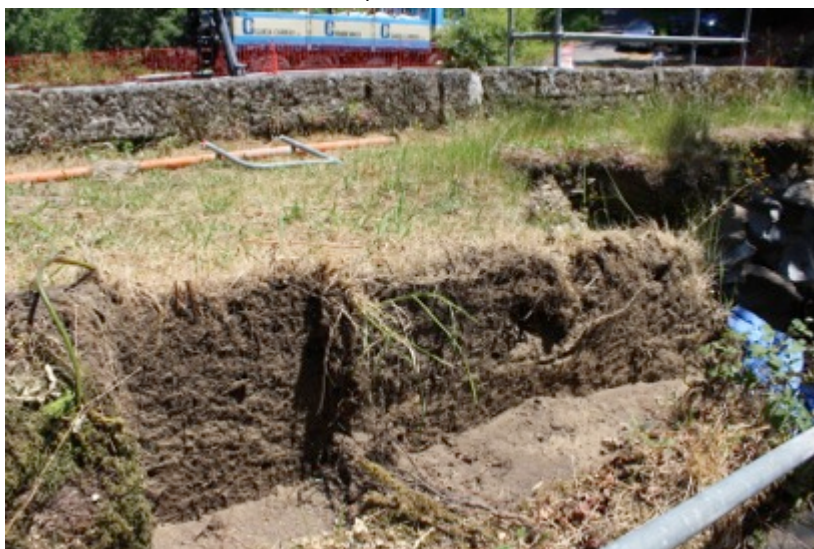
Detalle dos negativos en terra dos perpiaños do petril oeste.

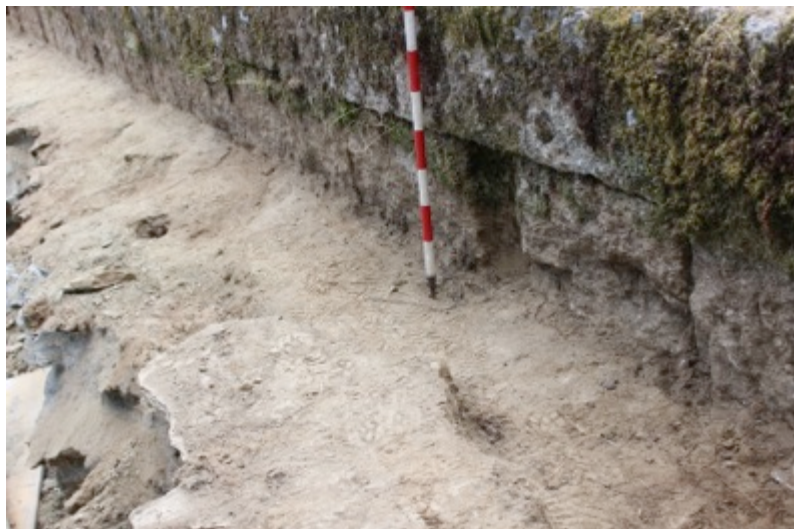
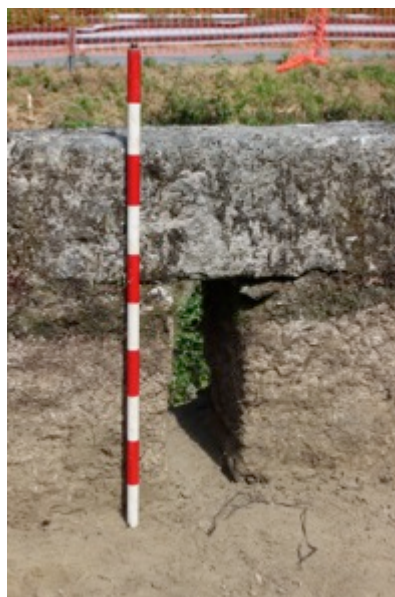
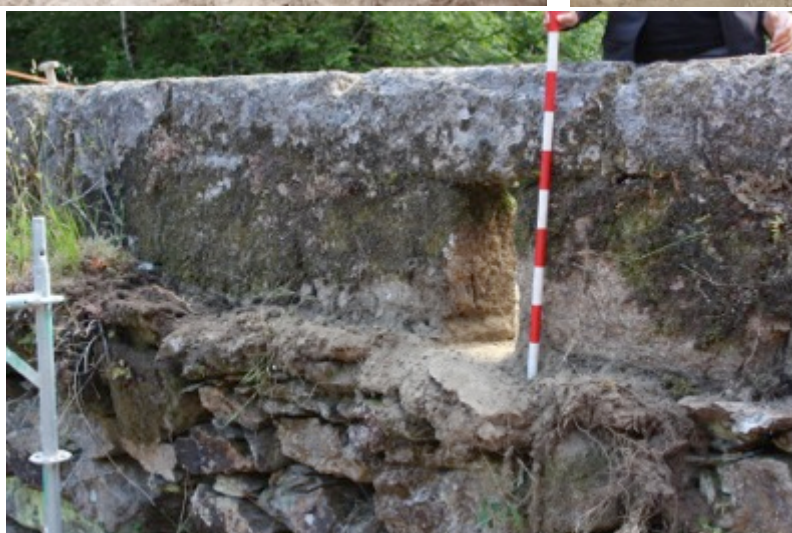
Vistas interiores e exterior dun óco para desaugue, dos catro existentes (dous a cada lado) nos petriles laterais, abertos ao nivel da rasante orixinal e que estaban practicamente atoados por completo co nivel de terra inicial.

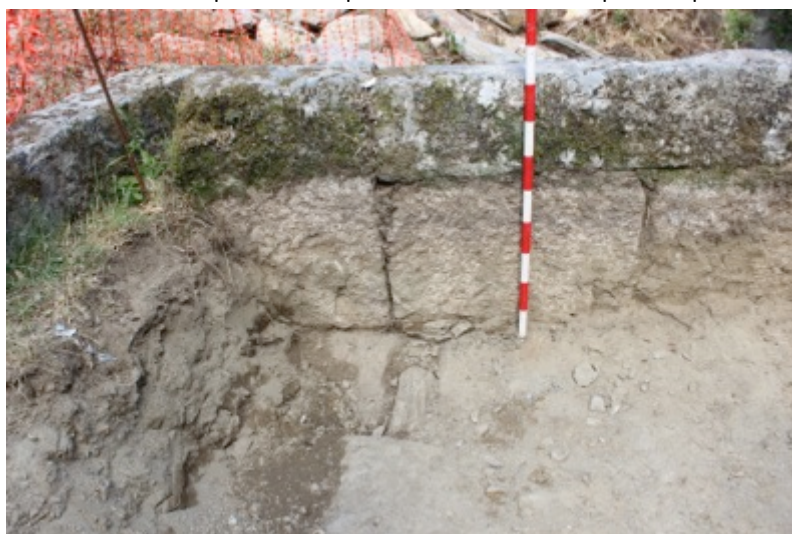
Disposición dos petriles laterais sobre as laxas da rasante (na esquina NE).

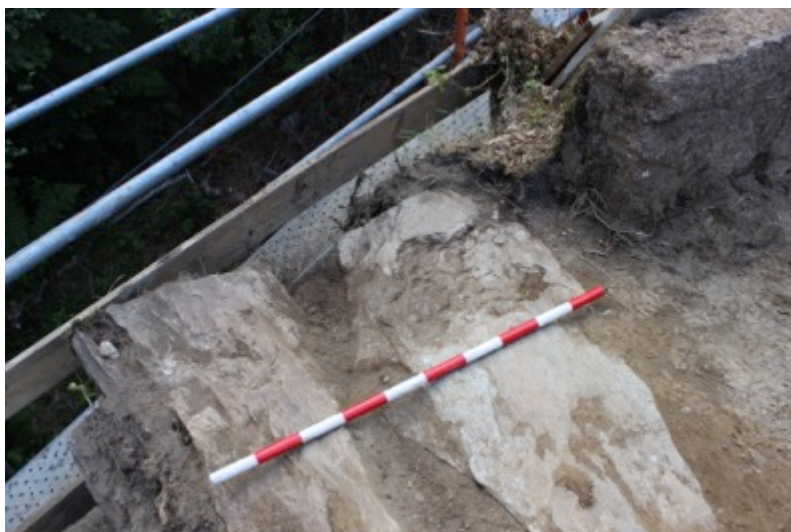
Negativos para apoio dos petriles nas laxas inferiores da rasante (na esquina SW).

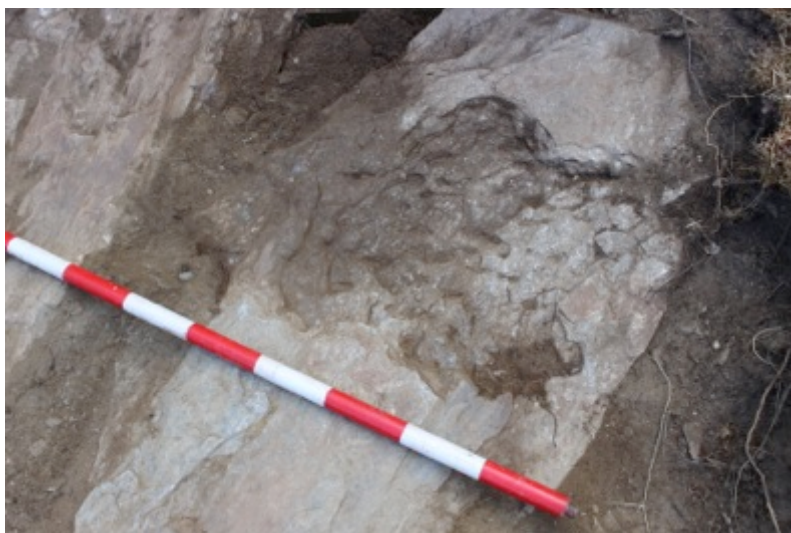
Detalle dun dos negativos dos petriles.

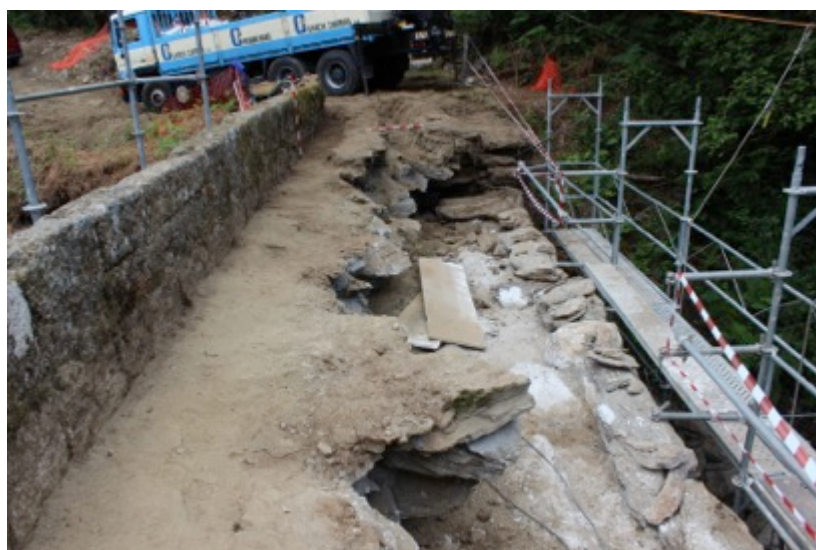
Vista da rasante xa despexada da terra superior e co burato reenchido parcialmente.

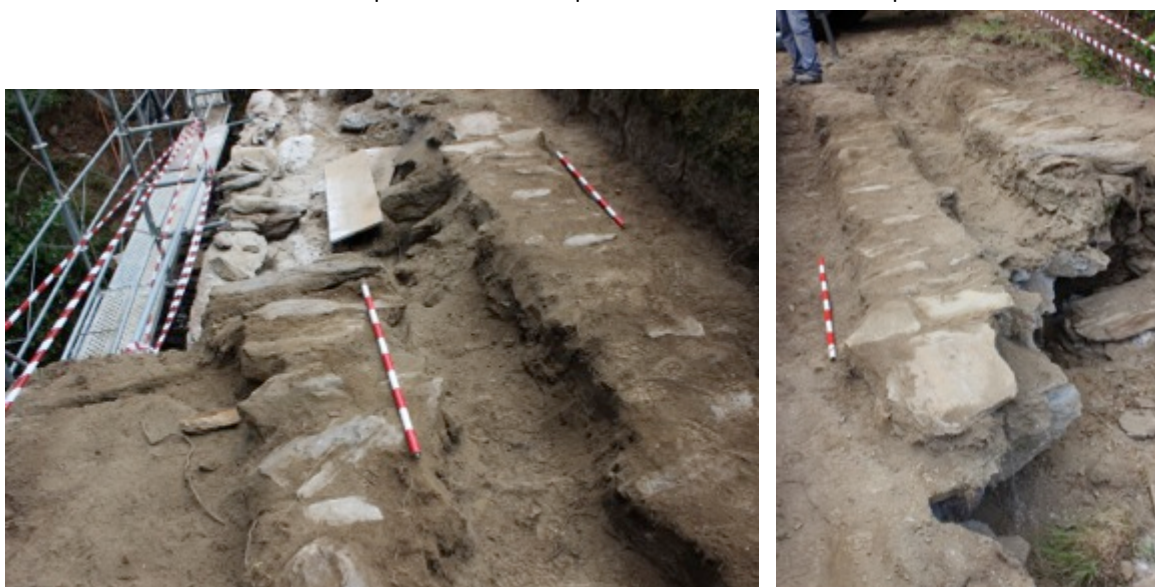
Aparición de dúas aliñacións de laxas a 20cm sobre o nivel de rodadura orixinal na entrada norte da ponte.

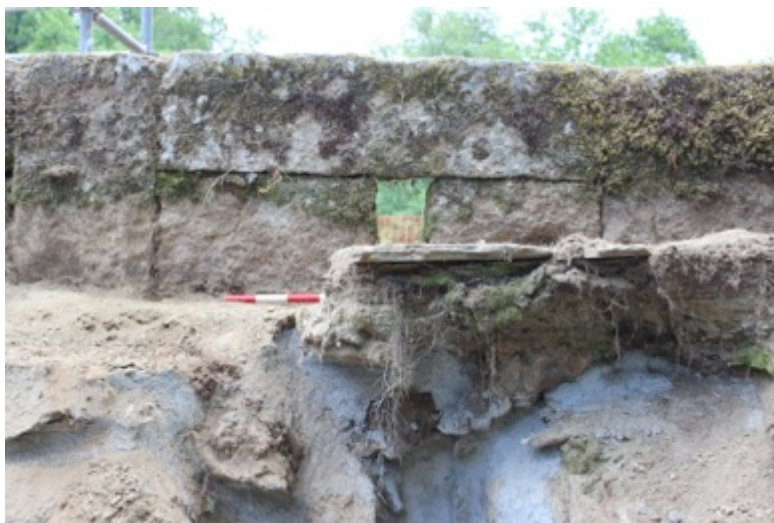
Detalle da diferenza da cota entre a capa de rodadura orixinal e a superior, coa aliñación de laxas para tránsito de tránsito rodado sobre firme.

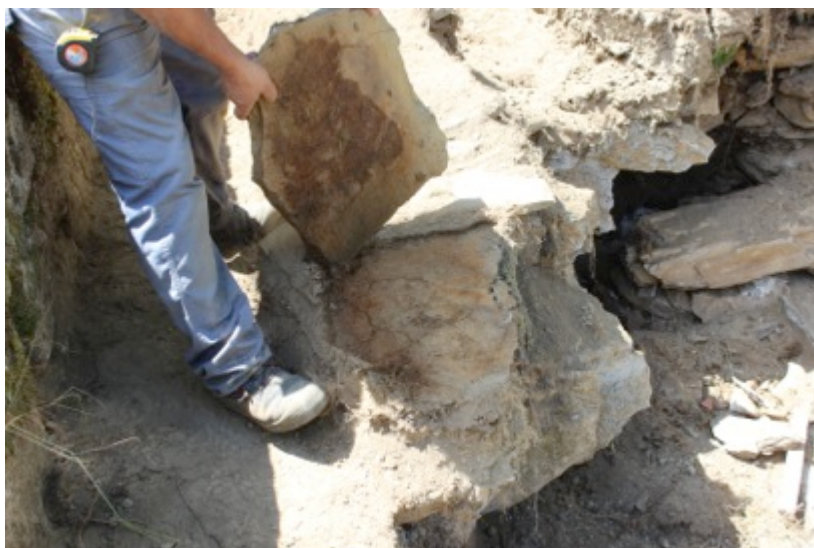
Levantamento das laxas que marcan o carrís

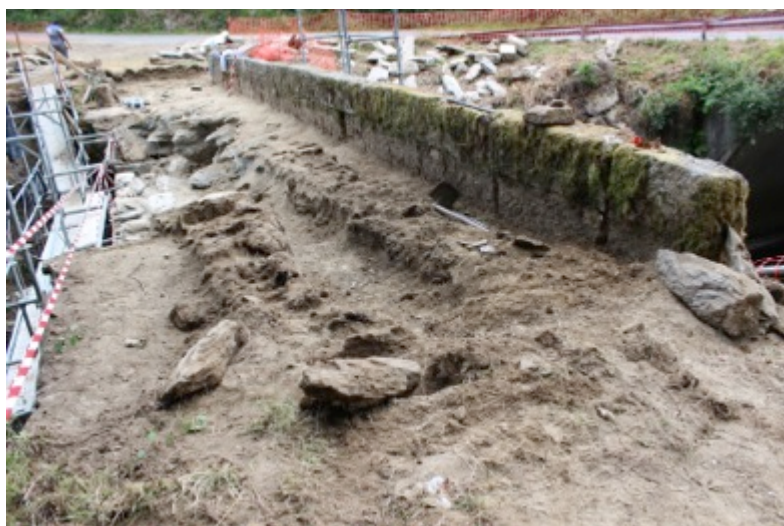
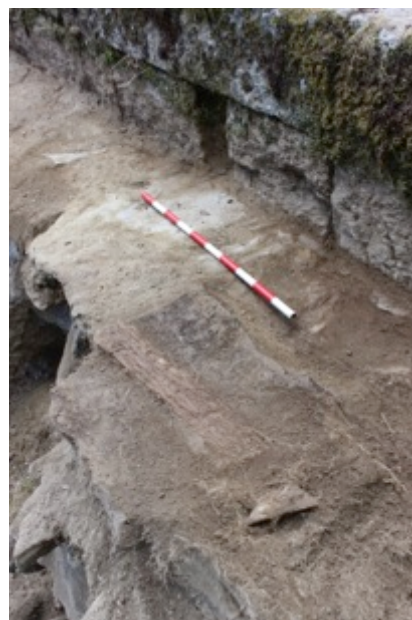
Desmontaxe completo dos carrís de pedras, aparecendo nalgún punto sobre madeiras.

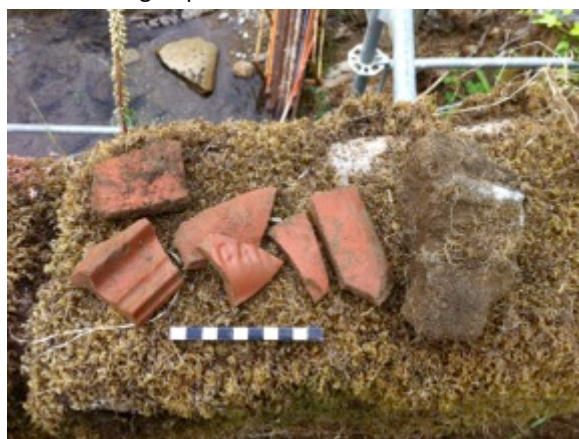
Escombros contemporáneos atopados baixo as laxas dos carrís.

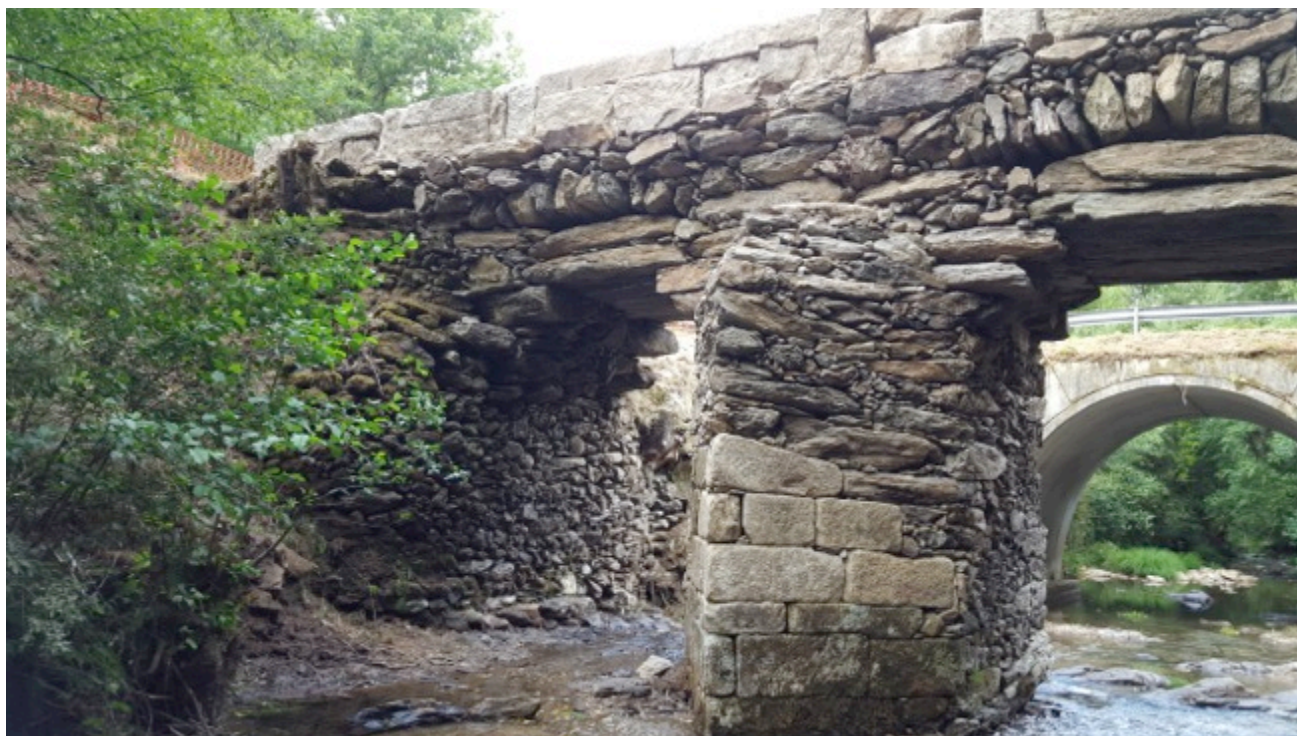
Estado final da ponte, vista oeste augas arriba.

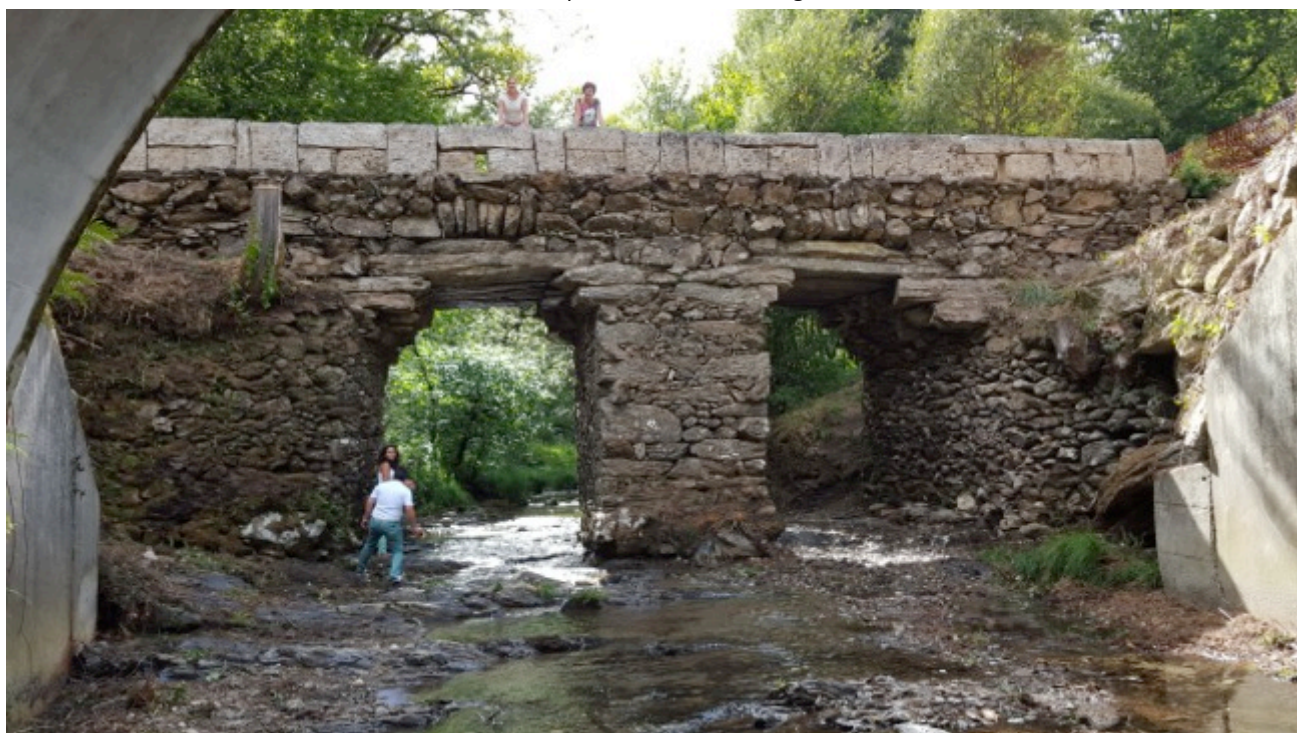
Estado final da ponte, vista leste, augas abaixo.
